## **ПАСПОРТ ДОСТУПНОСТИ** объекта социальной инфраструктуры (ОСИ) № 13

- 1.1. Наименование (вид) объекта: Спортивный зал п. Обидимо.
- 1.2. Адрес объекта: Российская Федерация Тульская область, Ленинский район, пос. Обидимо, ул. Ленина, д.13.
- 1.3. Сведения о размещении объекта:
  - отдельно стоящее здание --- этажа, --- кв.м.
  - часть здания на 1 этаже, 314,3 кв.м.
  - наличие прилегающего земельного участка (да, нет); нет кв.м.
- 1.4. Год постройки здания 1991 год: последнего капитального ремонта 2012 г.
- 1.5. Дата предстоящих плановых ремонтных работ: текущего 2019 г., капитального 2047 г.

## АКТ ОБСЛЕДОВАНИЯ объекта социальной инфраструктуры К ПАСПОРТУ ДОСТУПНОСТИ ОСИ № 13

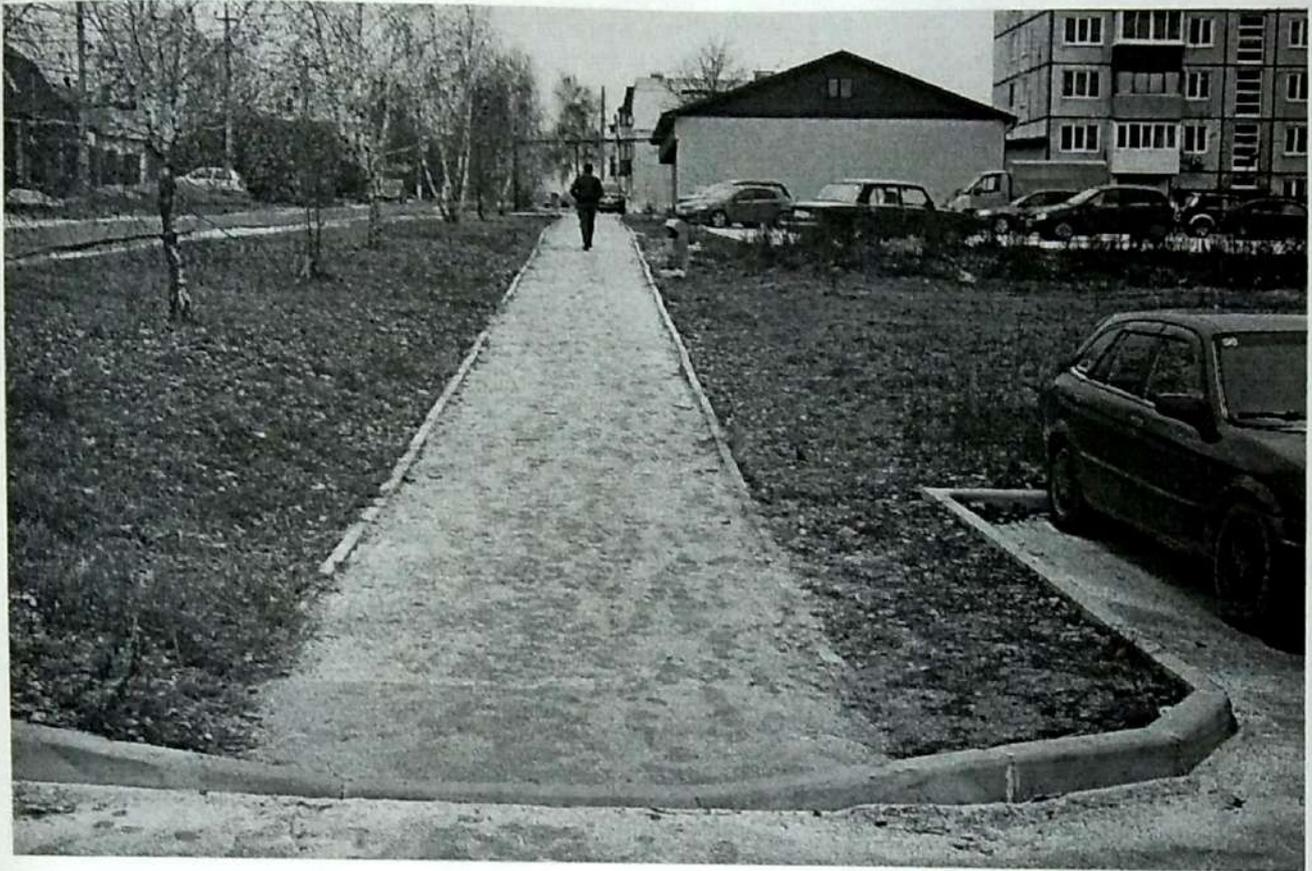
3

№ п/п	Наименование функционально-планировочного элемента	Наличие элемента			Выявленные нарушения и замечания		Работы по адаптации объектов	
		есть/нет	№ на плане	№ фото	Содержание	Значимо для инвалида (категория)	Содержание	Виды работ
1.1	Вход (входы) на территорию	нет				С,У	Установить информационный уличный стенд На высоте 1.5-4м. Буквы и цифры знаков должны иметь отношение ширины к высоте от 3:5 до 1:1, а отношение штрихов к их высоте – от 1:5 до 1:10. Высота прописных букв должна быть не менее 7,5 см. При использовании и цвета необходимо учитывать особенности людей, которые не различают цвета.	Текущий ремонт
1.2	Путь (пути) движения на территории	нет					.	
1.3	Лестница (наружная)	Нет						
1.4	Пандус (наружный)	Нет						
1.5	Автостоянка и парковка	Нет		3,4	Не оборудована автостоянка	К,О,С,Г, У	Оборудовать парковочные места для	Текущий ремонт Письмо в

для автотранспорта инвалидов		автотранспор та инвалидов, установить знак на высоте 1.5- 2.5м и нанести горизонтальн ую разметку в соответствие с ГОСТ Р 52289, ПДД, ГОСТ 12.4.026, с учетом СП 42.13330.2011	МО района
	Общие требования к зоне	Привести в соответствие с СП59.13330.2012, привести автостоянку и парковочные места автотранспорта инвалидов в соответствие с ГОСТ Р 52289, ПДД, ГОСТ 12.4.026, с учетом СП 42.13330

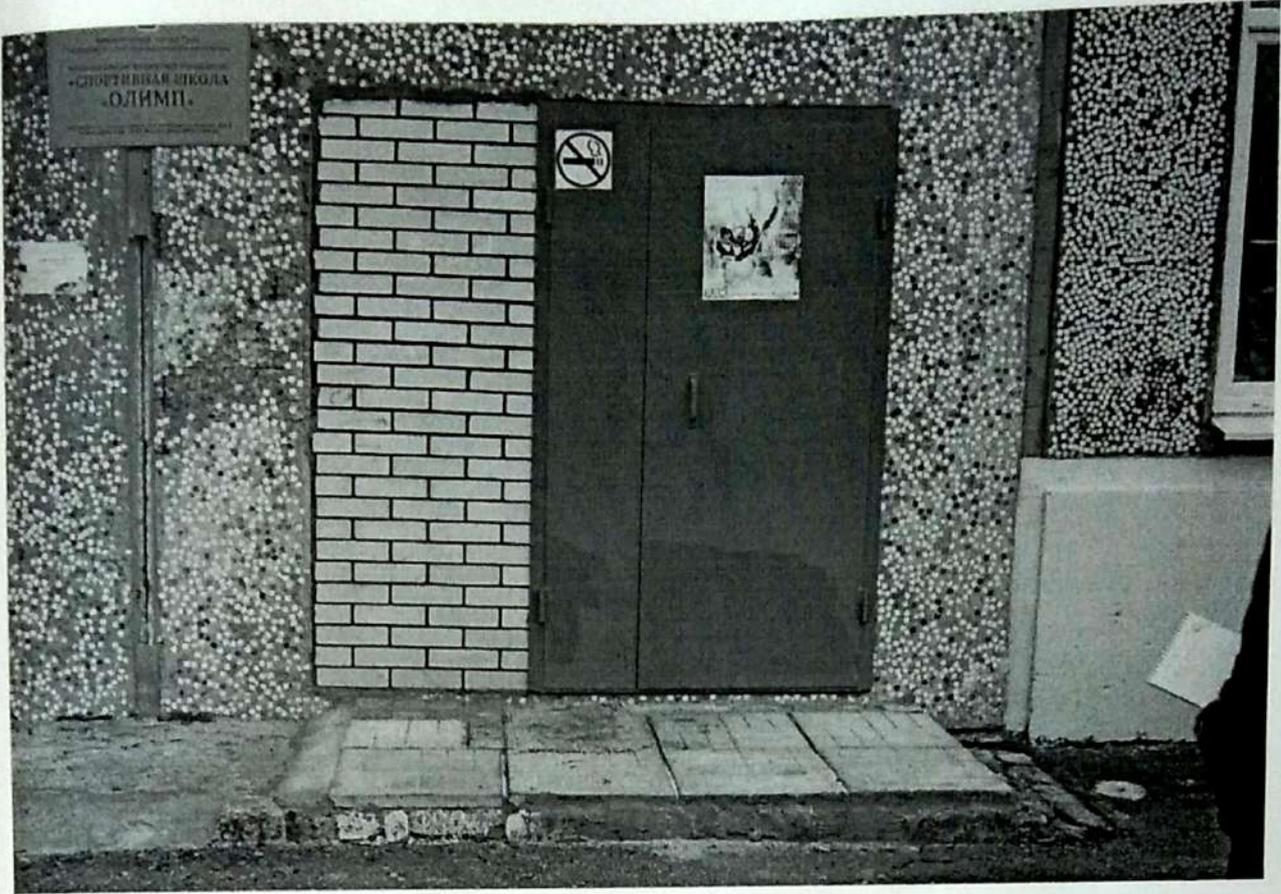
знаком на контрастном фоне.	
			5	Перед одиночной ступенью отсутствует тактильный предупреждающий указатель «Внимание, опасность!»	С	Перед одиночной ступенью обустроить предупреждающий тактильно-контрастные указатель «Внимание , опасность!» глубиной 0,5-0,6м на расстоянии 0,3м от внешнего края одиночной ступени. Контрастно выделить одиночную ступень по отношению к окружающей среде.	Текущий ремонт
2.2	Пандус (наружный)	нет	5	Одиночная ступень не продублирована пандусом		Продублировать одиночную ступень пандусом с длинной наклонной часть пандуса не менее 1.7м Оборудовать пандус двух уровнями, соосными поручнями, на высоте 0.7м и 0.9м, ширина между поручнями 0.9-1.0м.	Капитальный ремонт
2.3	Входная площадка (перед дверью)	есть	5	Глубина площадки 1,17м	К,О,С,Г,У	.Размеры входной площадки при открывании полотна дверей наружу должны быть	Текущий ремонт

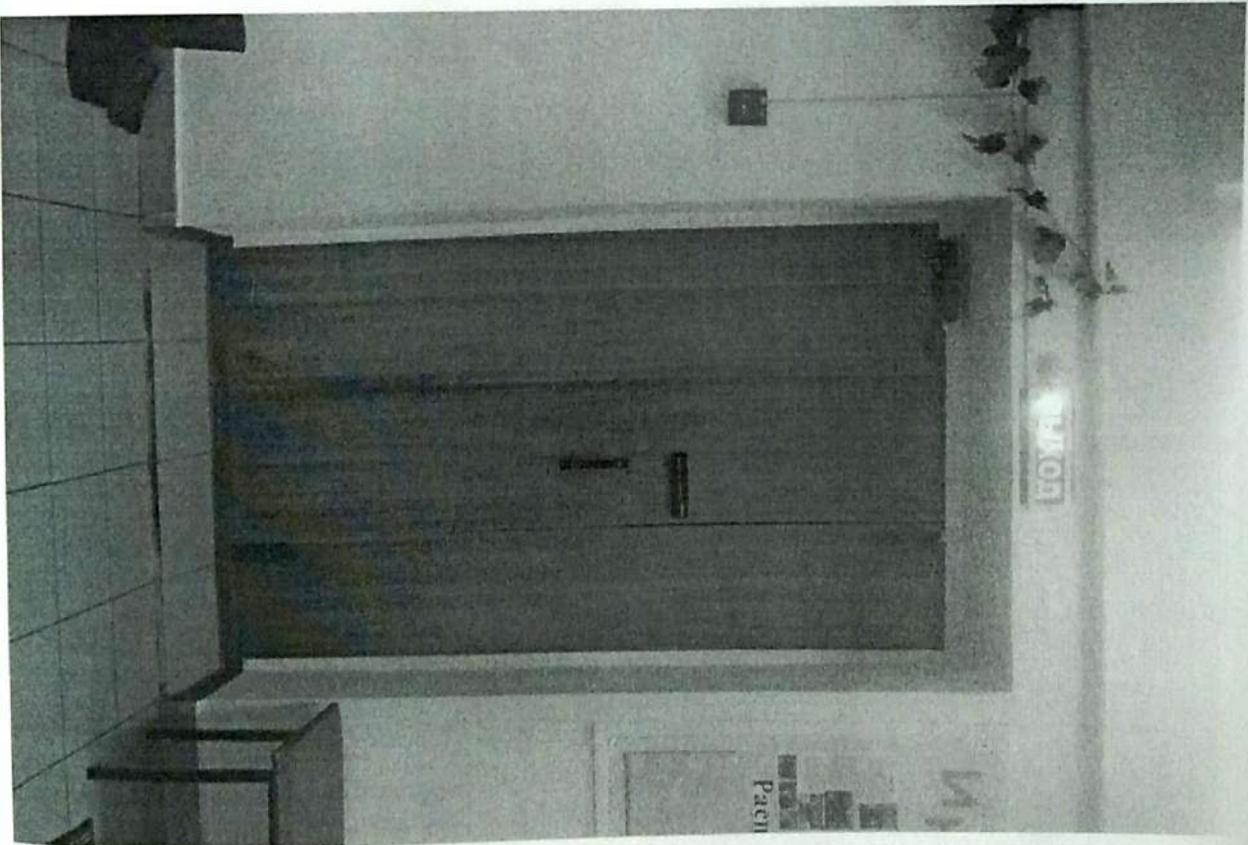
3.1	Коридор (вестибюль, зона ожидания, галерея, балкон)	есть		6,7	Не выделены основные пути движения по объекту	С	Предусмотреть на основных путях движения тактильную на правляющую полосу с высотой рисунка не более 0,025 м или индикаторы либо поручни на высоте 0.9м	текущий ремонт
				6	Отсутствует информационная мнемосхема (тактильная схема движения), отображающая информацию о помещениях в здании	С	Установить информационную мнемосхему (тактильная схема движения), отображающую информацию о помещениях в здании, с правой стороны по ходу движения	Текущий ремонт
				6,7	Зона ожидания не оборудована скамьями со спинкой и хотя бы одним подлокотником, не выделены места для инвалидов	О,С	Оборудовать зону ожидания 2-3 местами для инвалида, пользующегося тростью (в виде скамьи со спинкой), а также его сопровождающего. Обозначить места для инвалида-колясочника	Текущий ремонт
				8	Доступ на второй этаж	К,О,С	Оборудовать доступ на	Инд реш с ТСР

отсутствует		этажи с использованием ступенькохода, лифта, подъемного устройства вертикального или наклонного типа, и т.п.) Предусмотреть кнопки вызова персонала на этажах	
				6,7,8	На основных путях движения отсутствуют поручни, индикаторы	О, С	Рекомендуется предусмотреть пристенные поручни вдоль путей движения, на высоте 0.7м, или 0.9м либо индикаторами	Текущий ремонт

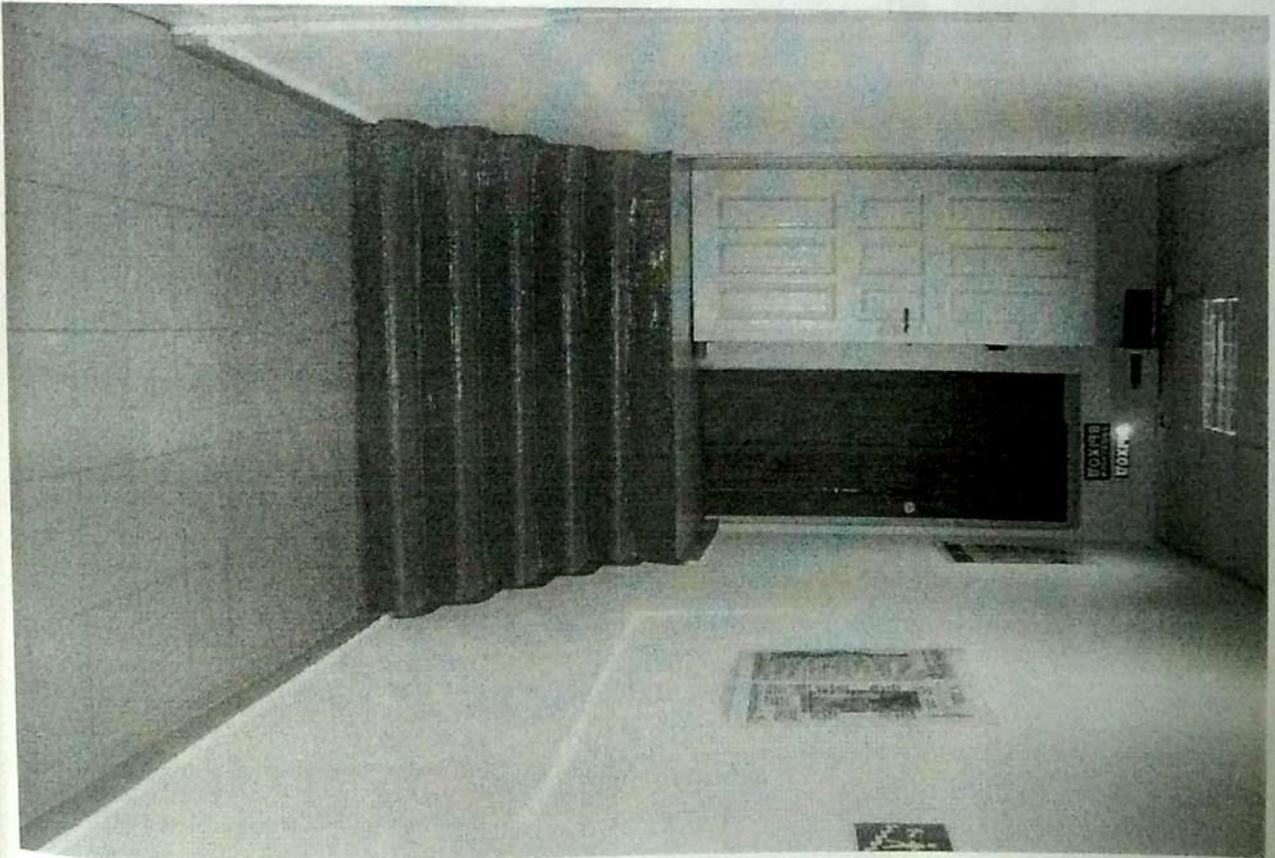
8

3.2	Лестница (внутри здания)	есть		8,10	На лестницах отсутствуют перила	К,О,С	Рекомендуется оборудовать лестницу перилами (пристенными поручнями) на высоте 0,9м. Завершающие горизонтальные части поручня должны быть длиннее марша лестницы на 0,3 м и иметь травмобезопасное исполнение.	Текущий ремонт
				8,10	Краевые ступени не выделены контрастно	К,О,С	Обустроить на проступях краевых ступеней лестничного марша одну или несколько полос, контрастных с поверхностью ступени, (например, желтого цвета), имеющих общую ширину 0,08-	Текущий ремонт

0,1м. Расстояние между контрастной полосой и краем проступи - 0,03-0,04м.	
			8,10	Отсутствуют напольные тактильные указатели перед лестницами «Осторожно! Препятствие»	С,Г	Установить тактильно- контрастные предупреждаю щие указатели глубиной 0,5- 0,6м на расстоянии 0,3м от внешнего края проступи перед верхней ступенью верхнего марша и нижней ступенью нижнего марша.	Капитальн ый ремонт
3.3	Пандус (внутри здания)	Нет					
3.4	Лифт пассажирский (или подъемник)	Нет			К,О	Предусмотреть стационарные подъемные устройства либо лифт, либо ступенькоход и т.п.	Капиталь ный ремонт
3.5	Дверь	есть					
			9,10	На дверях помещений отсутствуют информирую щие тактильные обозначения	К,О,С,Г, У	Разместить рядом с дверью, со стороны дверной ручки на высоте от 1,2м до 1,6м информирую щие тактильные таблички для людей с нарушением зрения с использовани ем рельефных знаков и символов, а	Текущий ремонт

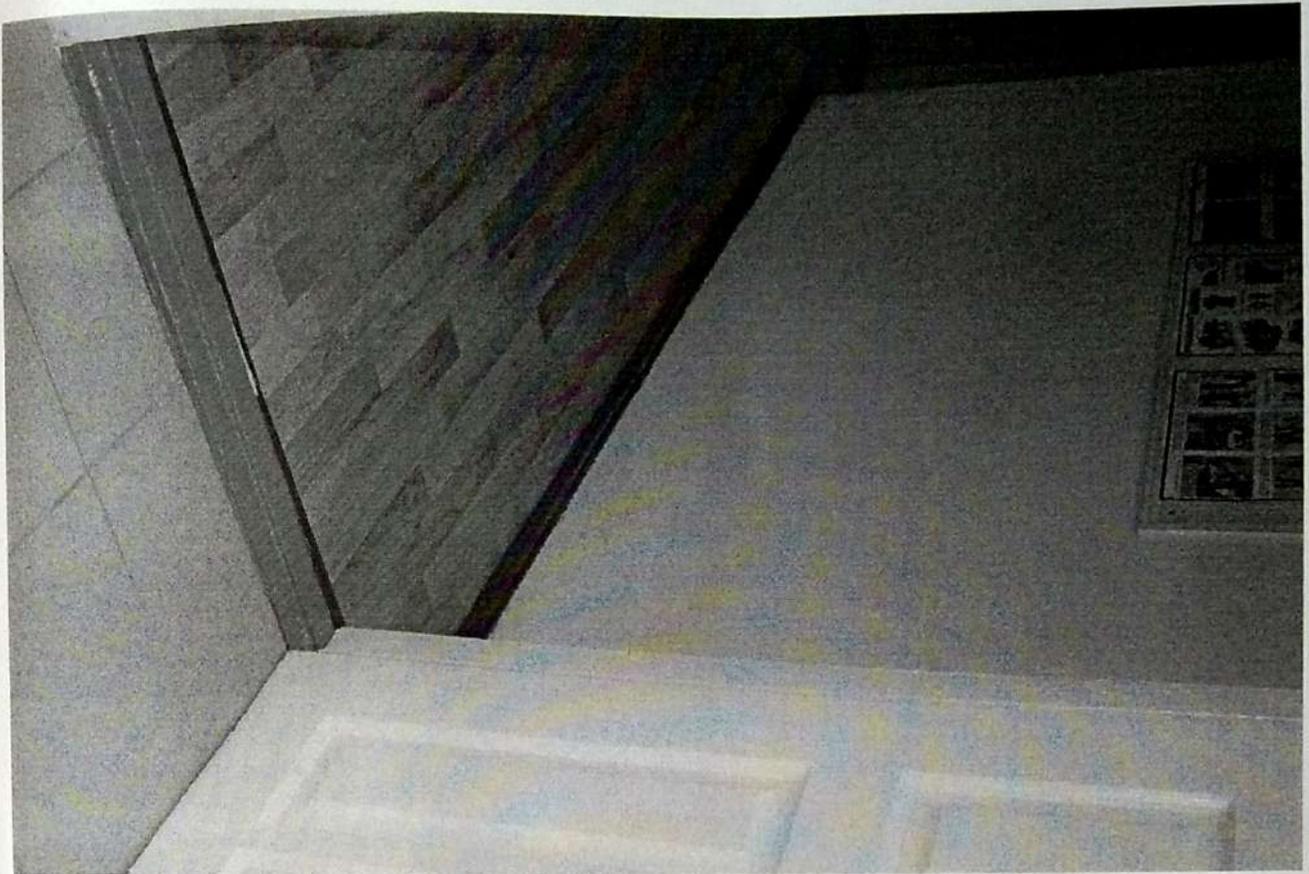
9

также рельефно-точечного шрифта Брайля с названием конечной цели.	
3.6	Пути эвакуации (в т.ч. Зоны безопасности)	Да		7,8,9,10	Нет указателей направления движения для инвалидов на путях эвакуации	К,О,С,Г,У	Предусмотреть тактильные светонакопительные указатели направления движения на путях эвакуации.	Капитальный ремонт
				8,10	Краевые ступени в каждом марше эвакуационных лестниц не окрашены в контрастный цвет и не используются тактильные предупредительные указатели, контрастные по цвету по отношению к прилегающим поверхностям пола	К,О,С,Г,У	Верхнюю и нижнюю ступени в каждом марше эвакуационных лестниц следует окрасить в контрастный цвет или применить тактильные предупредительные указатели, контрастные по цвету по отношению к прилегающим поверхностям пола, шириной 0,3 м	Текущий ремонт
				11	Двери, стены помещений зон безопасности, а также пути движения к зонам безопасности не обозначены эвакуационным знаком Е 21 по ГОСТ Р 12.4.026.	О,С,Г	Установить двери на путях эвакуации контрастные со стеной. На дверях, стенах помещений зон безопасности, а также путях движения к зонам безопасности установить эвакуационный знак Е 21 по ГОСТ Р 12.4.026	Текущий ремонт

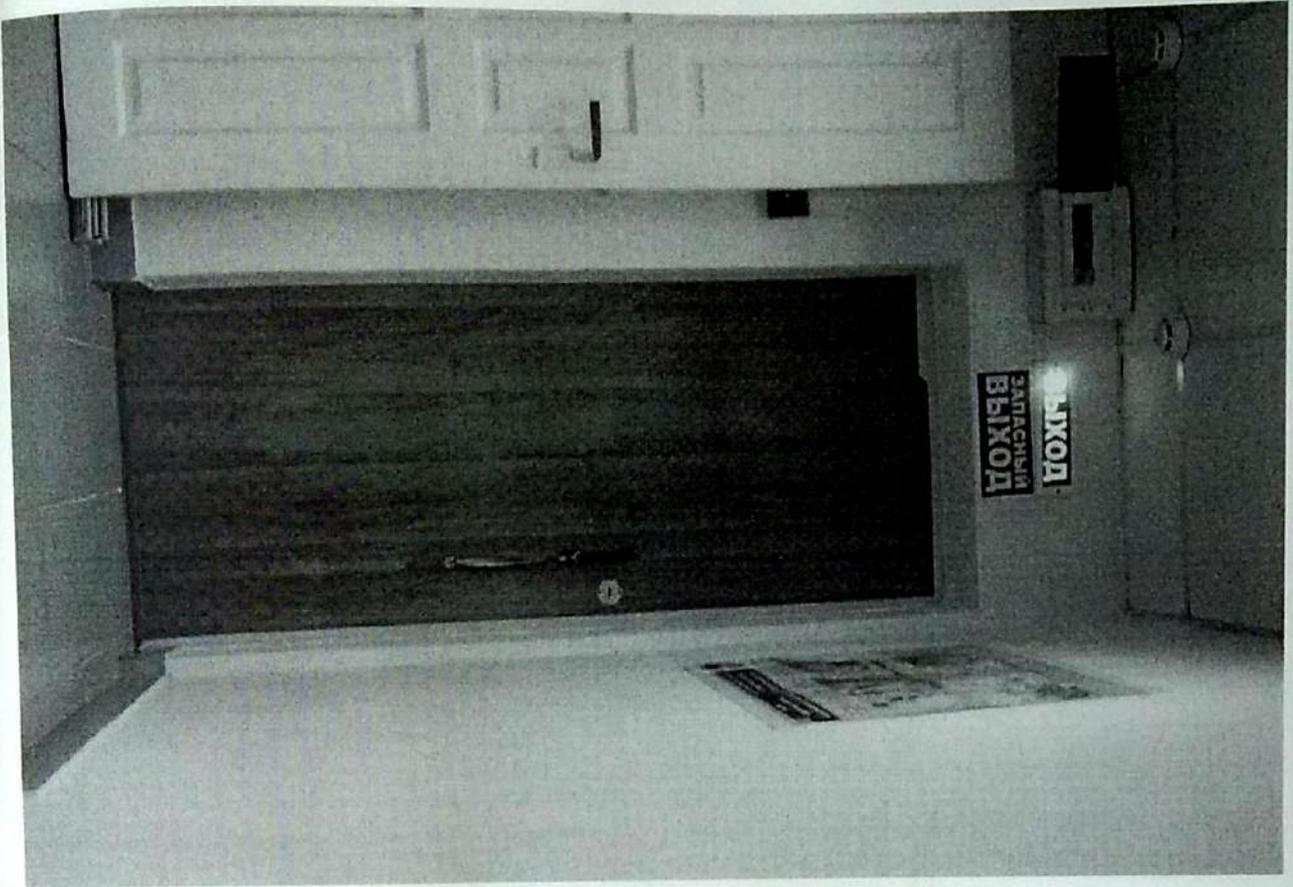
11	Ручки на	К,О,С,Г	Установить	Текущий

дверях эвакуации не нажимного действия		дверные ручки на путях эвакуации и нажимного действия. Усилие открывания двери не должно превышать 50 Нм	ремонт
	Общие требования к зоне	Привести в соответствии с СП 59.13330.2012
