ПАСПОРТ ДОСТУПНОСТИ объекта социальной инфраструктуры (ОСИ) № 12

- 1.1. Наименование (вид) объекта: Спортивный комплекс «Химик».
- 1.2. Адрес объекта: Российская Федерация Тульская область, пос. Ленинский, ул. Гагарина д. 9, помещение 2.
- 1.3. Сведения о размещении объекта: отдельно стоящее здание 3 этажа 2251,6 м².
- 1.4. Год постройки здания 1974 год: последнего капитального ремонта 2014.
- 1.5. Дата предстоящих плановых ремонтных работ: текущего 2019, капитального 2049 г.

**АКТ ОБСЛЕДОВАНИЯ
объекта социальной инфраструктуры
К ПАСПОРТУ ДОСТУПНОСТИ ОСИ № 12**

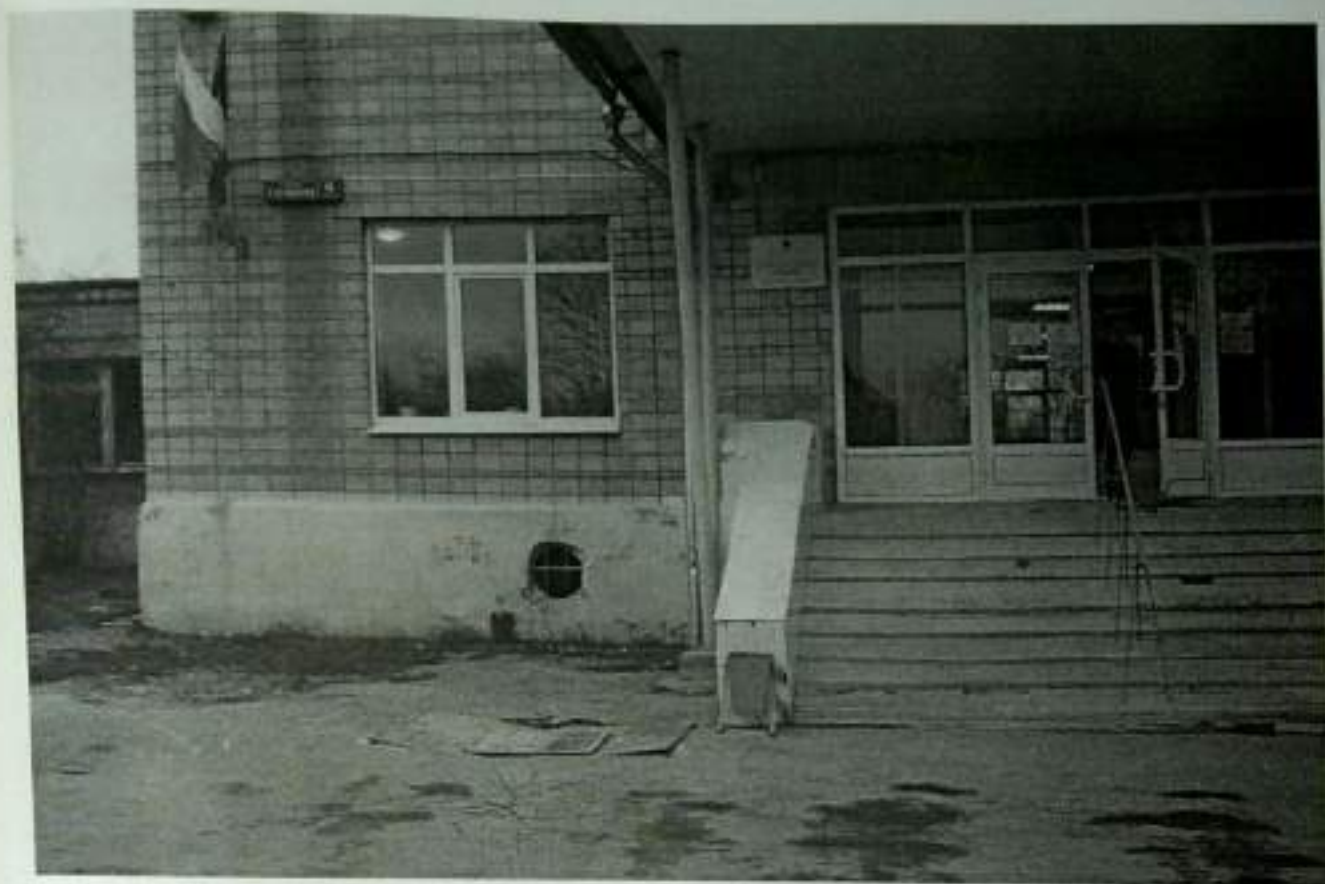
1.1	Вход (входы) на территорию	есть		1	Отсутствует информационный уличный стенд	К,О,С,Г, У	Установить информационный уличный стенд На высоте 1.5-4м. Буквы и цифры знаков должны иметь отношение ширины к высоте от 3:5 до 1:1, а отношение штрихов к их высоте – от 1:5 до 1:10. Высота прописных букв должна быть не менее 7,5 см. При использовании цвета необходимо учитывать особенности людей, которые не различают цвета.	текущий ремонт

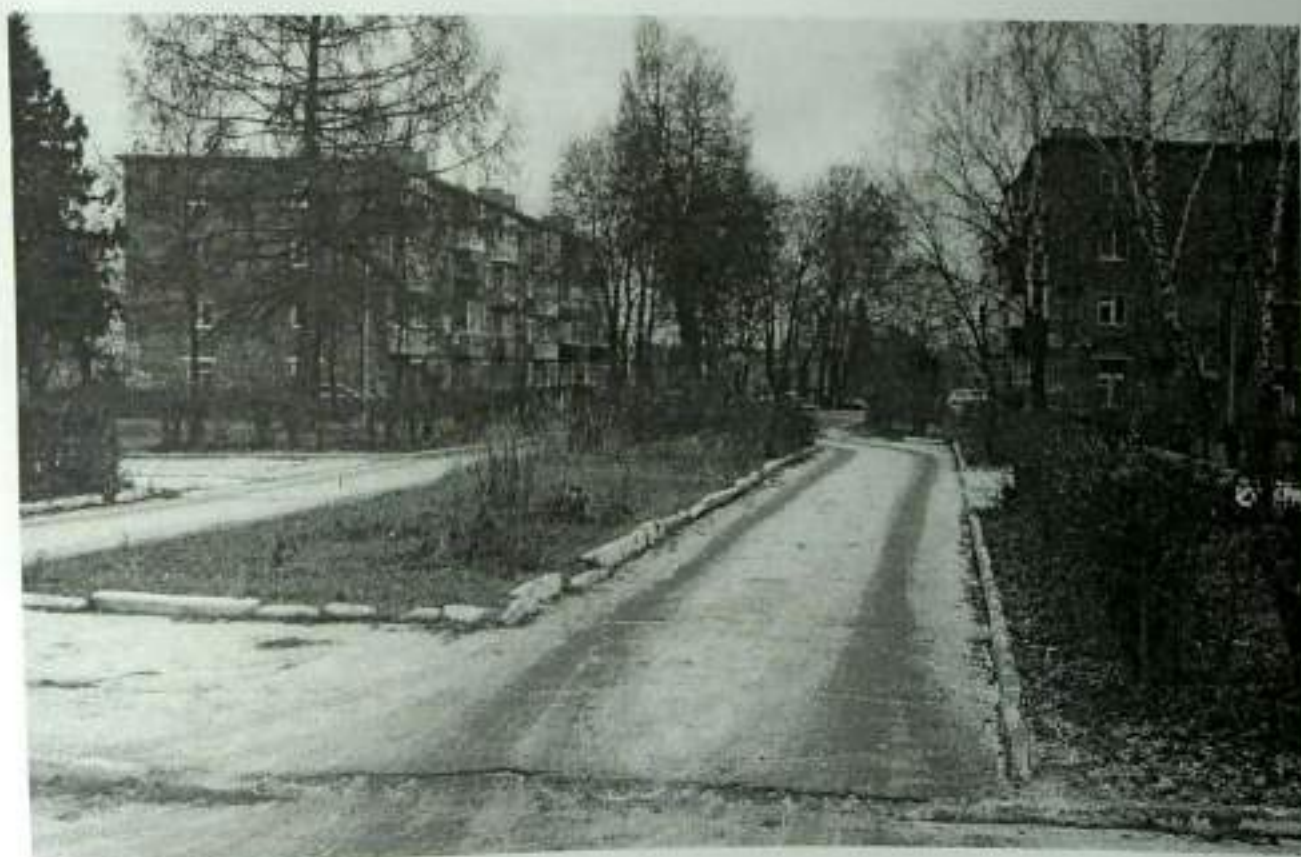
2

1.2	Путь (пути) движения на территории	есть		2,3	Отсутствуют информирующие указатели по пути движения к доступному входу на объект	К,О,С,Г, У	Рекомендуется установить информирующие тактильные указатели по пути движения ко входу на объект, на	Текущий ремонт

высоте 1.5-2.5м или установить тактильные направляющие до входа на объект шириной 0,5м с отступом от края бордюра не менее 0,9м.	
			2,3	Не оборудованы и не обозначены места отдыха на территории для инвалидов и МГН		На основных путях движения по территории следует предусматривать не менее чем через 100-150м места отдыха, доступные для МГН, оборудованные навесами, скамьями с опорой для спины и подлокотником, указателями, светильникам и т.п.	Текущий ремонт
			2,3	На пути движения присутствует бордюрный камень высотой 0,12м	К,О	Оборудовать бордюрный камень съездом 1:10 шириной 1,5м.	Текущий ремонт

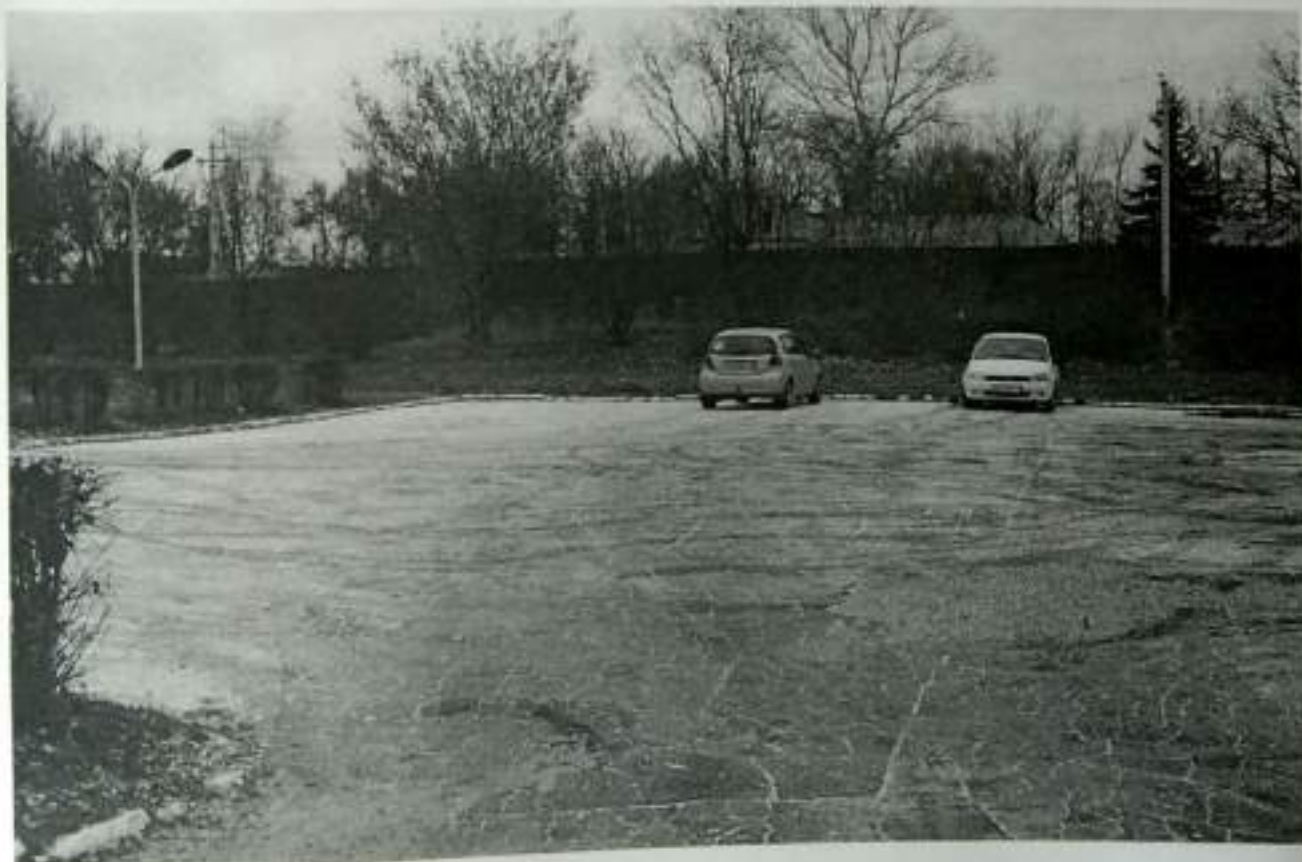
1.3	Лестница (наружная)	Нет					
1.4	Пандус (наружный)	Нет					
1.5	Автостоянка и парковка	Есть	4	Не оборудована автостоянка для автотранспорта инвалидов	К,О,С,Г, У	Оборудовать парковочные места для автотранспорта инвалидов, установить знак на высоте 1.5-2.5м и нанести горизонтальную разметку в соответствии с ГОСТ Р	Текущий ремонт

52289, ПДД, ГОСТ 12.4.026, с учетом СП 42.13330.2011	
	Общие требования к зоне	Привести в соответствие с СП59.13330.2012, привести автостоянку и парковочные места автотранспорта инвалидов в соответствии с ГОСТ Р 52289, ПДД, ГОСТ 12.4.026, с учетом СП 42.13330

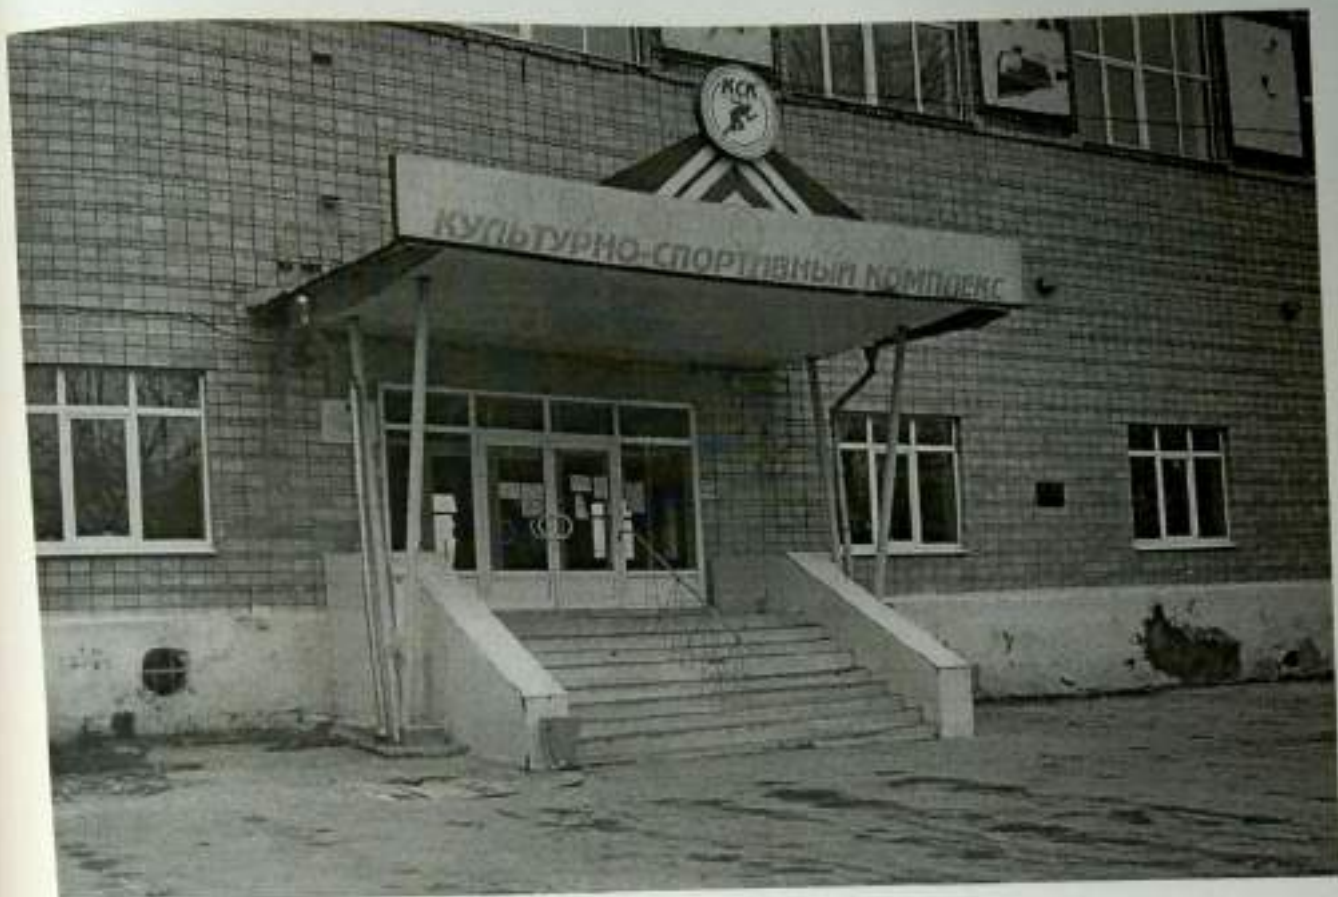
2.1	Лестница (наружная)	Есть		1,5	Ширина лестницы более 4м	О,С	При расчетной ширине марша лестницы 4,0 м и более следует предусматривать дополнительные разделительные поручни(разделители потока)	Текущий ремонт
				5	Перила отсутствуют	О,С	Перила должны быть с двух сторон на высоте 0,9-01м. Завершающие горизонтальные части поручня должны быть длиннее марша лестницы на 0,3 м и иметь травмобезопасное исполнение.	Текущий ремонт
				5	Отсутствуют напольные тактильно-контрастные указатели перед лестницами	С	Установить тактильно-контрастные предупреждающие указатели глубиной 0,5-0,6м на расстоянии 0,3м от внешнего края проступи перед верхней ступенью верхнего марша и нижней ступенью	Текущий ремонт

нижнего марша	
			5	Не выделены контрастно проступи краевых ступеней лестничных маршей	С	Обустроить на проступях краевых ступеней лестничного марша одну или несколько полос, контрастных с поверхностью ступени, (например, желтого цвета), имеющих общую ширину 0,08-0,1м. Расстояние между контрастной полосой и краем проступи - 0,03-0,04м	Текущий ремонт

2.2	Пандус (наружный)	нет	5	Отсутствует доступ для инвалида колясочника, высота подъема лестничного марша 1,48м	К,О	оборудовать лестничный марш пандусом с уклоном 1:20 с наклонной частью не менее 28м без учета разворотных площадок каждые 8-9м размерами 1.5x1.5м или подъемным устройством стационарного типа.	Капитальный ремонт

2.3	Входная площадка (перед дверью)	есть	5,6	Глубина площадки 1,90м, присутствует одиночная ступень 0,1 м	К,О,С,Г,У	Входная площадка с пандусом должна быть размером не менее 2,2x2,2м, одиночную ступень демонтировать или заменить съездом 1:10.	Капитальный ремонт

2.4	Дверь (входная)	есть	5,7	Контрастно не выделен дверной проем по отношению к окружающей среде.	К,О,С	Выделить дверной проем по периметру контрастной полосой шириной 0.02-	Текущий ремонт

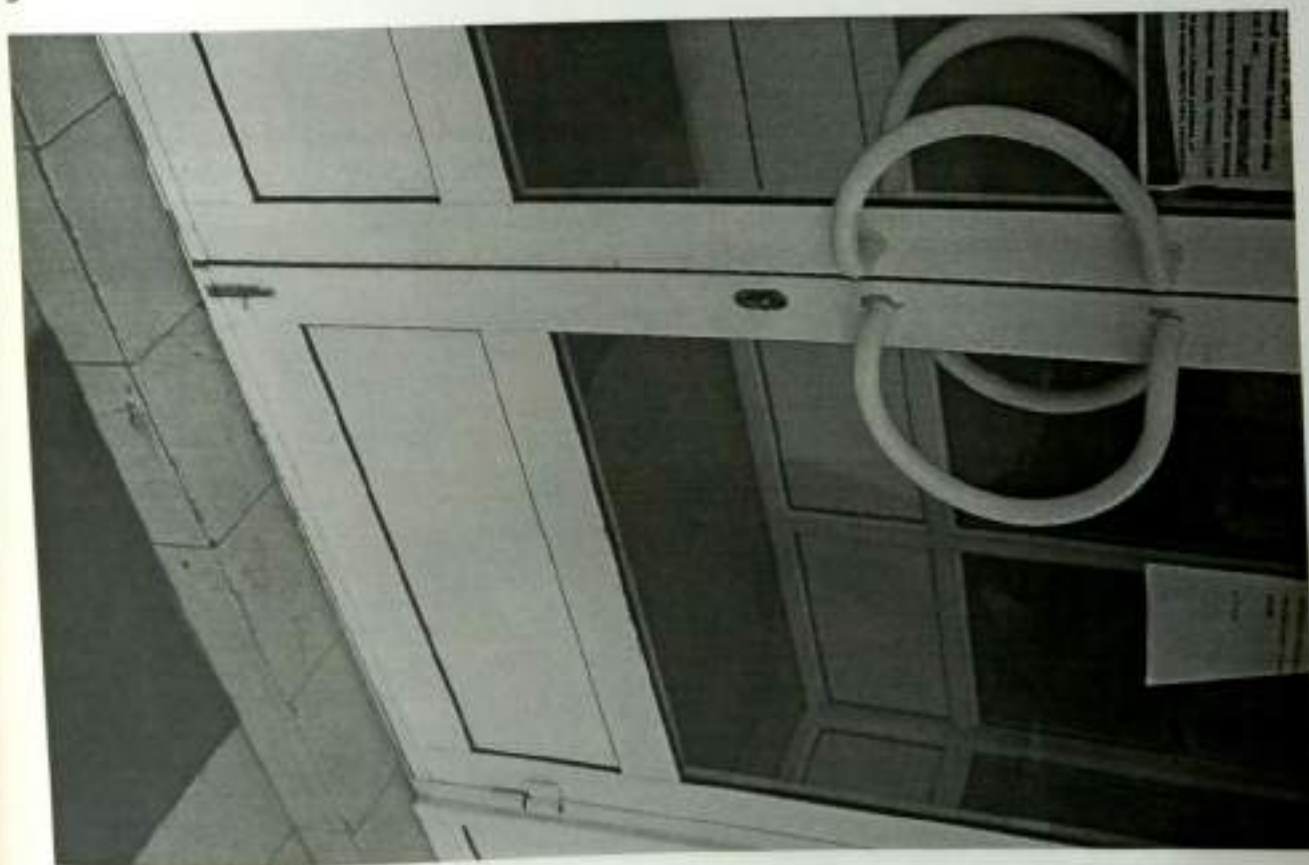
6

0,05м по отношению окружающей среды либо обозначить габариты дверей световыми маяками на высоте 1.5-2.5м Контрастно выделить дверные ручки по отношению к дверному полотну.		
				5,6	Контрастно не выделены прозрачные полотна дверей	К,О,С,Г,У	На прозрачных полотнах дверей предусмотреть яркую контрастную маркировку в форме прямоугольник а высотой не менее 0,1 м и шириной не менее 0,2 м или в форме круга диаметром от 0,1 до 0,2 м. Расположение контрастной маркировки предусматривается на двух уровнях: 0,9-1,0 м и 1,3-1,4м	Текущий ремонт
				5,6	Отсутствует информационная тактильная таблица с названием организации и режимом работы, продублированным шрифтом Брайля	С,Г,У	Установить информационную тактильную таблицу с названием организации и режимом работы, продублированным шрифтом Брайля	Текущий ремонт
				5	Отсутствует система звуковой информации на входной группе	С	Рекомендуется установить на входной группе систему звуковой и визуальной информации (радиоинформа	Текущий ремонт

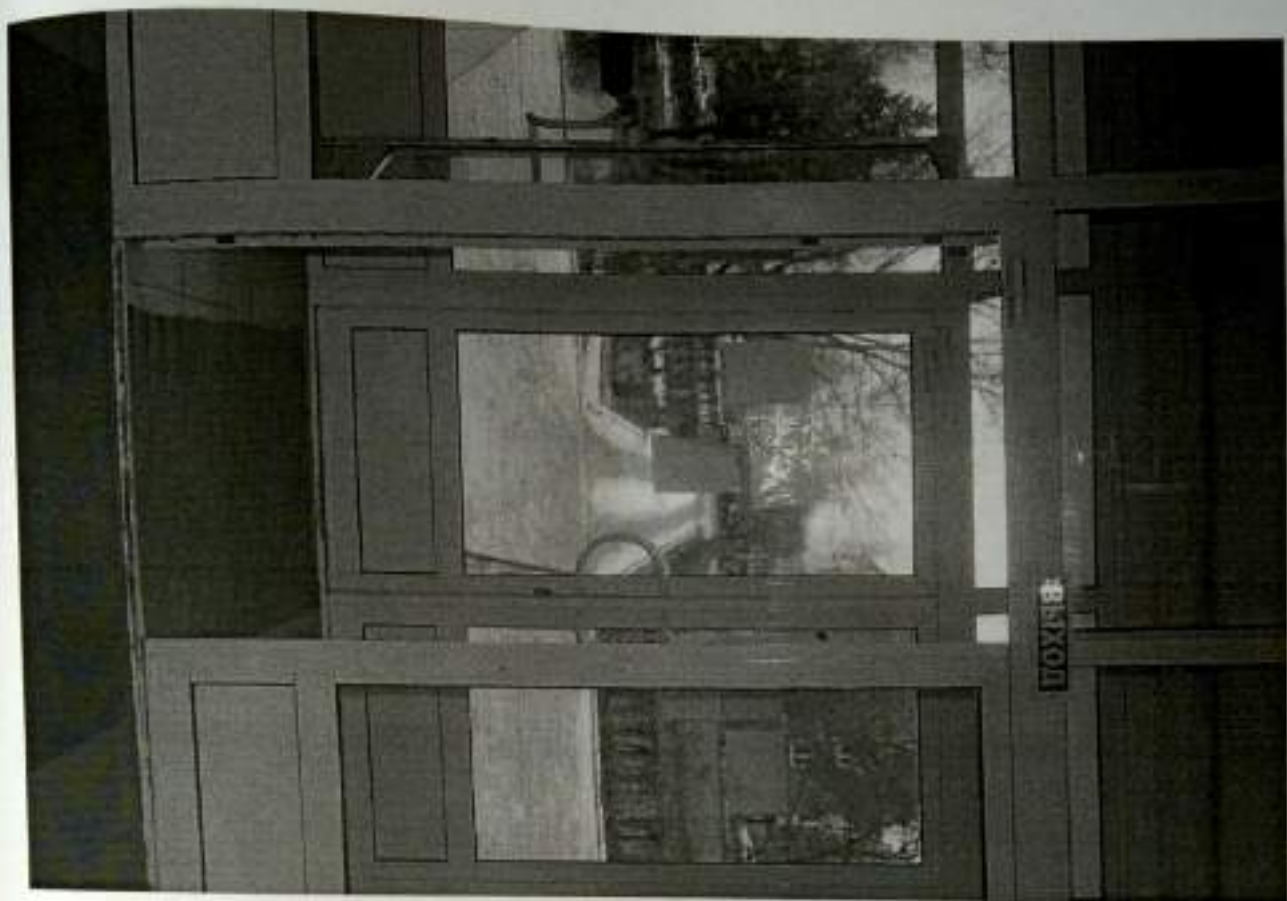
торы, электронную бегущую строку и др.)	
2.5	Тамбур	есть	8,9	Не закреплено напольное покрытие	К,О,С	Закрепить напольное покрытие	Текущий ремонт
			7	На двери отсутствует контрастная маркировка	С	На двери предусмотреть яркую контрастную в форме круга диаметром от 0,1 до 0,2 м	Текущий ремонт
				Высота порогов дверных проемов 0,02 м.	К,О,С	Установить перекатные пандусы. При капитальном ремонте учесть высоту порога не выше 0,014 м	Капитальный ремонт
Общие требования к зоне		Привести в соответствие с СП 59.13330.2012

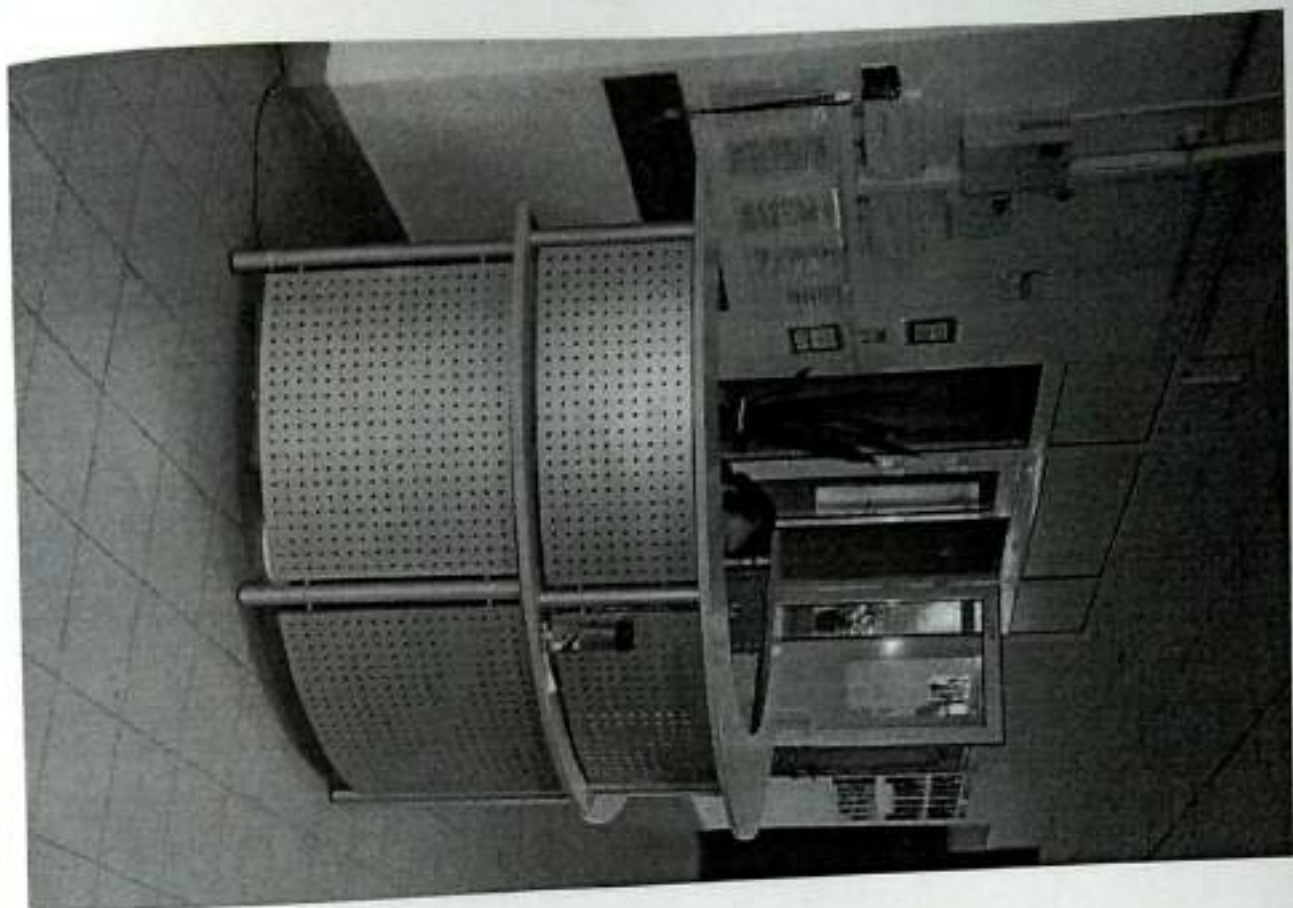
3.1	Коридор (вестибюль, зона ожидания, раздевалка)	есть		10,11	Не выделены основные пути движения по объекту	С	Предусмотреть на основных путях движения тактильную направляющую полосу с высотой рисунка не более 0,025 м или индикаторы, или поручни на высоте 0.9м	текущий ремонт
				10,11	Отсутствует информационная мнемосхема (тактильная схема движения), отображающая информацию о помещениях в здании	С	Установить информационную мнемосхему (тактильная схема движения), отображающую информацию о помещениях в здании, с правой стороны по ходу движения на расстоянии 2-4м и на высоте 1,1-1,6м.	Текущий ремонт
				10	Присутствует стойка обслуживания высотой 1,16м.	К	Высота стойки обслуживания для инвалидов на кресле коляске должна быть локально не более 0,85м. и шириной не менее 1м. Оборудовать стойку системой усиления звука (переносную	Текущий ремонт

индукционную петлю) Установить знаки доступности (знак индукционной петли).	
			10,11	В зоне ожидания не выделены места для инвалидов	О,С	Оборудовать зону ожидания 2-3 местами для инвалида, пользующегося тростью (в виде скамьи со спинкой), а также его сопровождающего Обозначить места для инвалида-колясочника	Текущий ремонт
			13	В коридорах и холлах присутствуют выступающие элементы в виде колон.	К,О,С	Колонны оградить поручнями (отбойниками) либо выделить контрастно цветом полосой 0.05м на высоте 1.1м и 1.4м	текущий ремонт
			10,11, 13	На основных путях движения отсутствуют поручни или индикаторы	О, С	Рекомендуется предусмотреть при стенные поручни вдоль путей движения, на высоте 0.9м либо установить напольные индикаторы.	Текущий ремонт
			12	Не предусмотрены шкафы для инвалидов	К,О,С,Г	Предусмотреть индивидуальные шкафы (не менее двух) высотой не более 1,7м, в т. ч. для хранения костылей и протезов, а для инвалида-колясочника с	Текущий ремонт

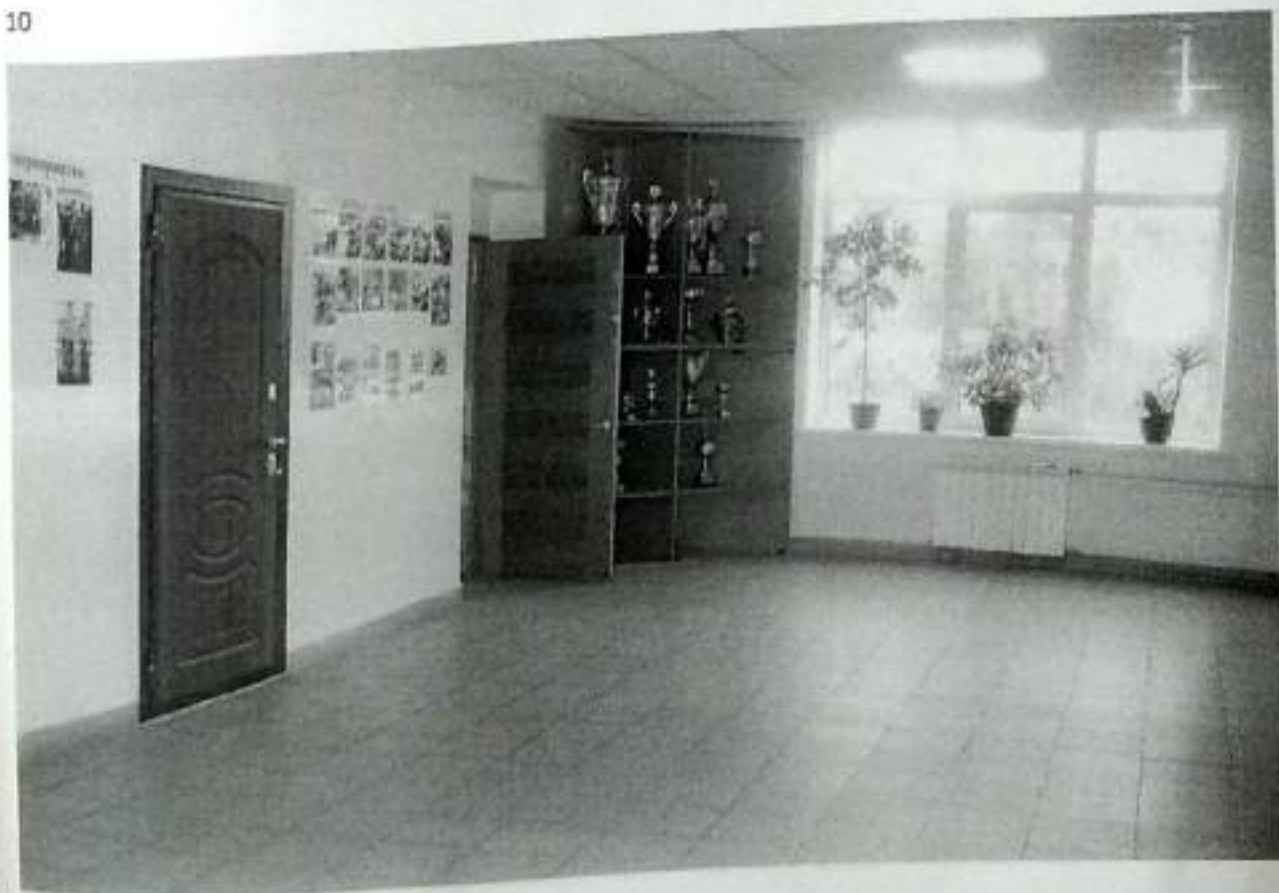
11

3.5	Дверь	Да		11,13	На дверях помещений отсутствуют информирующие тактильные таблички (название функциональных зон)	К,О,С,Г, У	Установить информирующие тактильные таблички для людей с нарушением зрения с использованием рельефных знаков и символов, а также рельефно-точечного шрифта Брайля, с названием функциональных зон коридоров. Разместить рядом с дверью со стороны дверной ручки на высоте от 1,2 до 1,6м. и на расстоянии 0,1-0,6м от дверного полотна.	Текущий ремонт

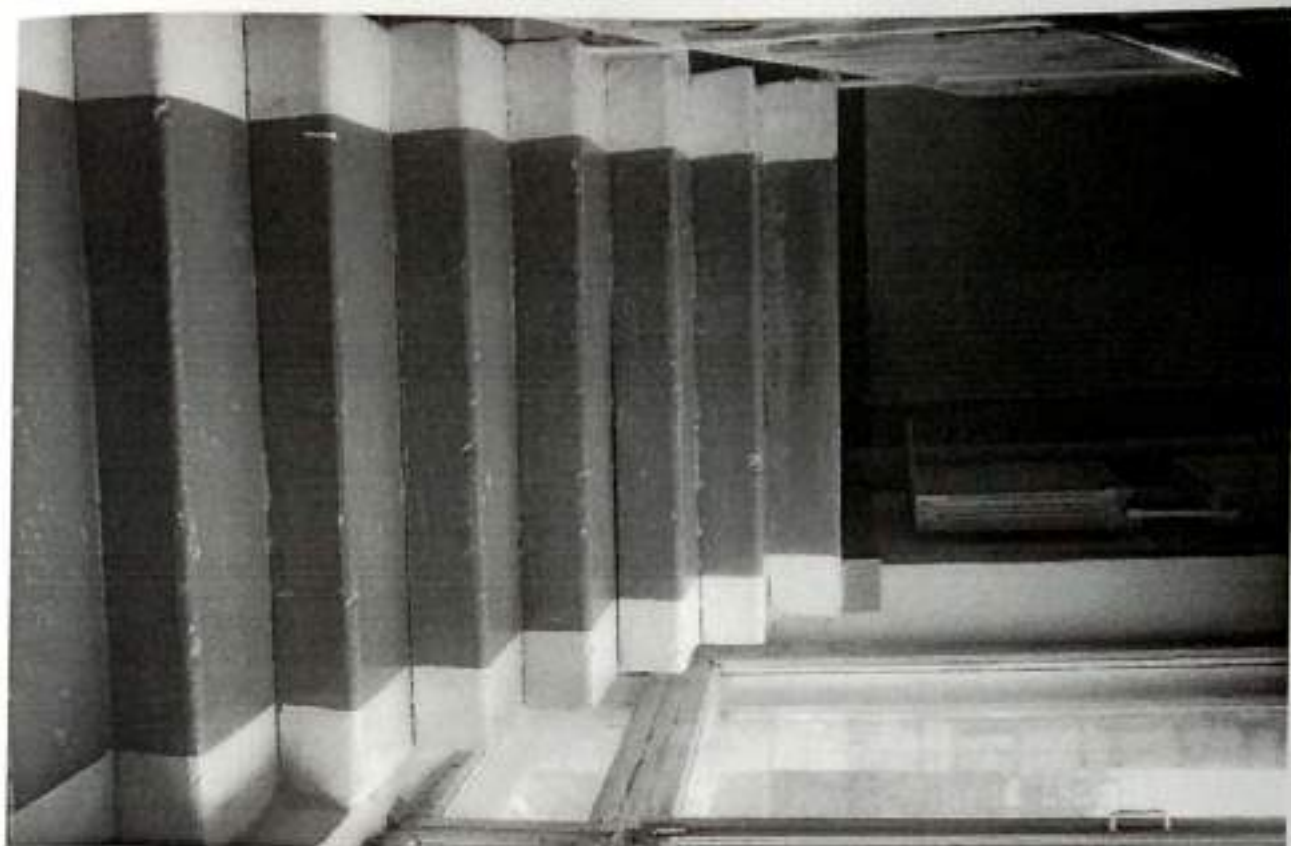
14

краю раздевалки предусмотреть разворотную площадку d= 1,4м и скамью длиной не менее 3м, шириной не менее 0,7м и высотой от пола не более 0,5м.	
			14,15, 16	Отсутствует доступ на второй этаж	К	Оборудовать доступ на этажи с использовани ем технических средств (ступенькоход, лифт, подъемное устройство и т.п.) Предусмотреть кнопки вызова персонала на этажах перед лестничным маршем	Инд реш с ТСР
3.2	Лестница (внутри здания)	Есть	14,15, 16	Отсутствуют напольные тактильно- контрастные указатели перед лестницами.	С	Установить тактильно- контрастные предупреждаю щие указатели глубиной 0,5- 0,6м на расстоянии 0,3м от внешнего края проступи перед верхней ступенью и нижней ступенью марша лестницы.	Текущий ремонт
			14,15, 16	Не выделены контрастно проступи краевых ступеней лестничных маршей	С	Обустроить на проступях краевых ступеней лестничного марша одну или несколько полос,	Текущий ремонт

контрастных с поверхностью ступени, (например, желтого цвета), имеющих общую ширину 0,08-0,1м. Расстояние между контрастной полосой и краем проступи - 0,03-0,04м	
			14,15, 16	Со стороны стены на лестницах отсутствуют перила	К,О,С	Рекомендуется оборудовать лестницу перилами (пристенными поручнями) со стороны стены на высоте 0,9м.	Капитальный ремонт
			15,16	На перилах нет тактильных информирующих указателей этажей	С	На верхней или боковой, внешней по отношению к маршу, поверхности поручней перил предусмотреть рельефные обозначения этажей, а также предупредительные полосы об окончании перил.	Текущий ремонт
			15	Отсутствуют бортики на боковых краях ступеней, не примыкающих к стенам	О,С	Боковые края ступеней, не примыкающие к стенам, должны иметь бортики высотой не менее 0,02 м или другие устройства для предотвращения соскальзывания трости или ноги.	Текущий ремонт

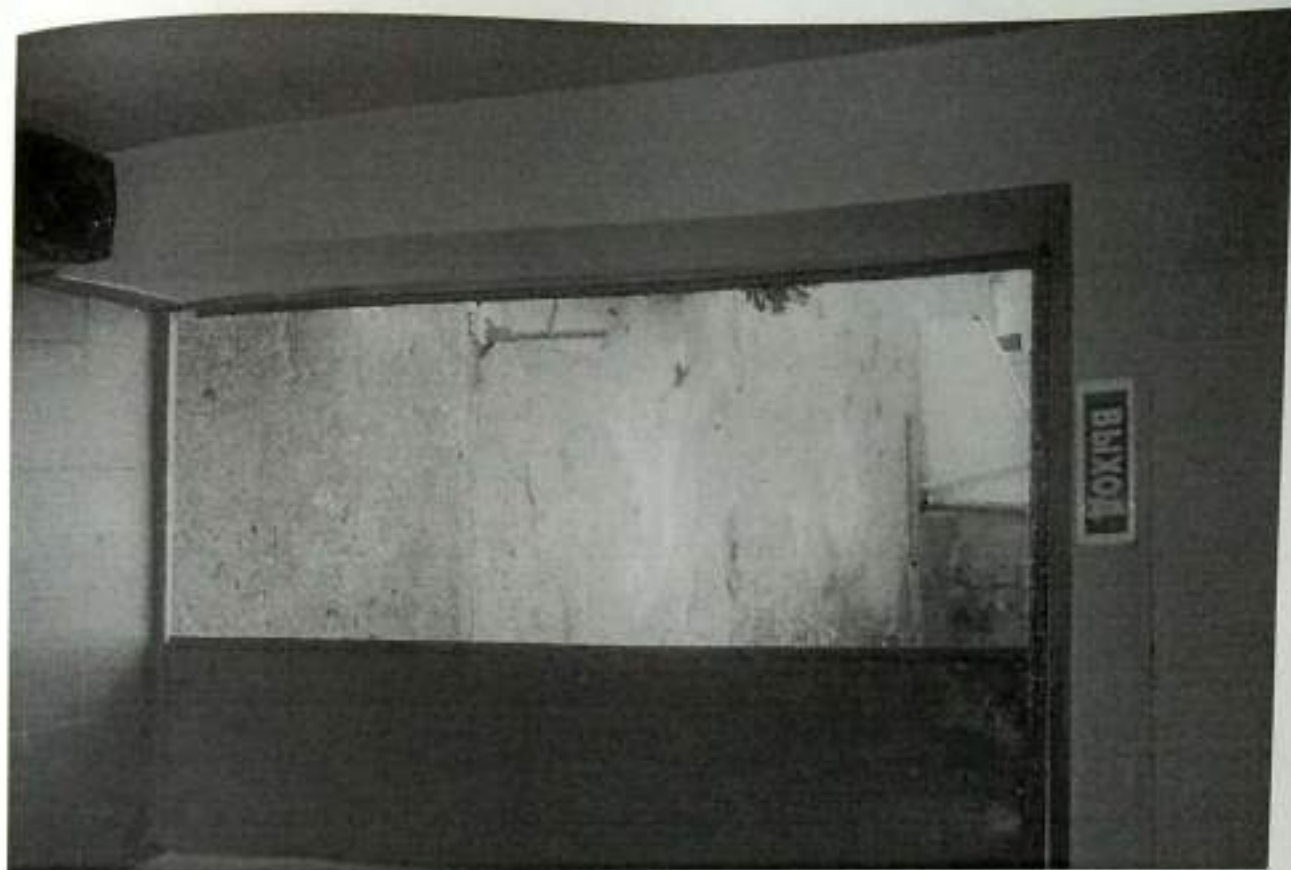
3.6	Пути эвакуации (в т.ч. Зоны безопасности)	Да		17,18	Нет указателей направления движения для инвалидов на путях эвакуации	К,О,С,Г,У	Предусмотреть тактильные свето-накопительные указатели направления движения на путях эвакуации. Оборудовать пути эвакуации само-спасом и зоной безопасности на каждом этаже	Капитальный ремонт
				17,18	Отсутствуют на путях эвакуации звуковые оповещатели, указывающие направление движения	К,О,С,Г, У	Предусмотреть установку на путях эвакуации звуковых и световых оповещателей, указывающих направление движения в случае экстремальных ситуаций	Текущий ремонт

18	Двери, стены помещений зон безопасности, а также пути движения к зонам безопасности не обозначены эвакуационным знаком Е 21 по ГОСТ Р 12.4.026.	О,С,Г	На дверях, стенах помещений зон безопасности, а также путях движения к зонам безопасности установить эвакуационный знак Е 21 по ГОСТ Р 12.4.026	Текущий ремонт
				17	Краевые ступени в каждом марше эвакуационных лестниц не окрашены в контрастный цвет и не используются тактильные предупредительные указатели, контрастные по цвету по отношению к прилегающим поверхностям пола	К,О,С,Г,У	Верхнюю и нижнюю ступени в каждом марше эвакуационных лестниц контрастно выделить, применить тактильные предупредительные указатели, контрастные по цвету по отношению к прилегающим поверхностям пола, шириной 0,3 м	Текущий ремонт
				18	Высота порогов на путях эвакуации превышает нормативы	К,О,С	Установить перекатные пандусы. При капитальном ремонте учесть высоту порога не выше 0,014 м одного элемента	Капитальный ремонт

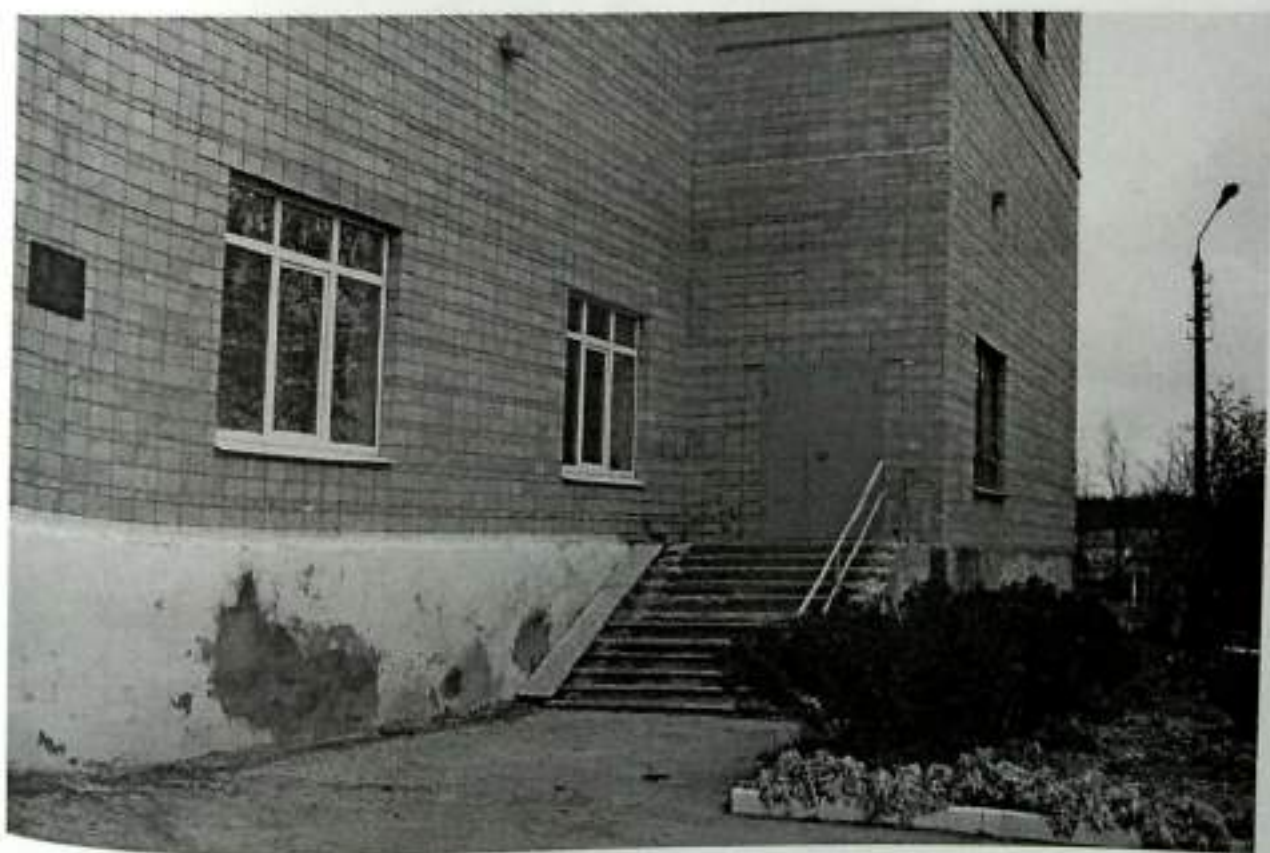
19	На путях эвакуации присутствуют внешние лестницы, не оборудованные поручнями	К,О,С,Г,У	Предусмотреть двухсторонние поручни вдоль внутренних и наружных лестниц. Поручни лестниц на путях эвакуации выделить контрастно цветом относительно окружающей	текущий ремонт

среды В условиях темноты для оформления поручней рекомендуется использовать фотолуминесцентный материал либо искусственную подсветку	
			19	На пути эвакуации нет пандуса	К		Оборудовать пандус 1:20. Шириной 0,9-1,0м с двух уровневными поручнями или подъемным устройством	Капитальный ремонт
	Общие требования к зоне	Привести в соответствии с СП 59.13330.2012
